## 特高壓油浸式變壓器之現場局部放電量測

### On-site Partial Discharge Measurement on EHV Oil-immersed Transformer

震江機電技術顧問(股)公司

台電綜合研究所

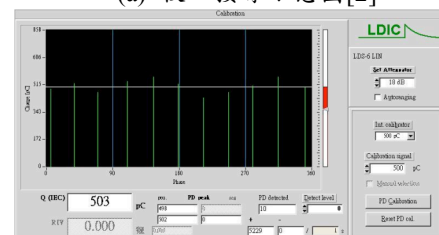
圖 5 套管測試端子之校正

感測器靈敏度測試時，分為內部感測器與套管兩部份。套管部份，係比照標準測試法，在測試線路中注入特定大小之電荷，用以校正量測系統。由於現場雜訊干擾較大，套管部份的校正訊號為5000 pC，且訊號較不穩定，如圖5所示。

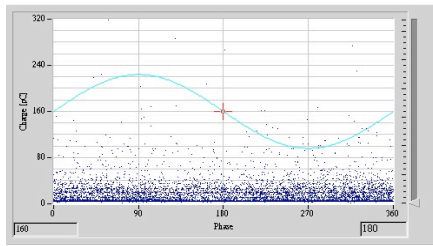
圖 6 套管測試端子測得背景雜訊

靈敏度確認試驗顯示，利用套管進行之標準測試法，易受到現場環境之雜訊干擾，大幅減低量測之靈敏度。而使用內部感測器之在線量測法，則可利用變壓器之鐵殼隔離外部雜訊，進而維持良好之靈敏度。

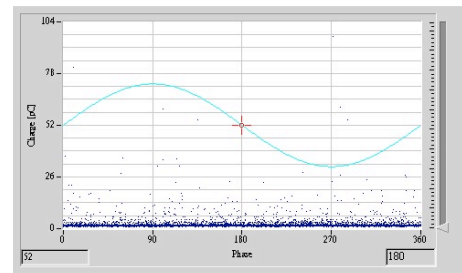
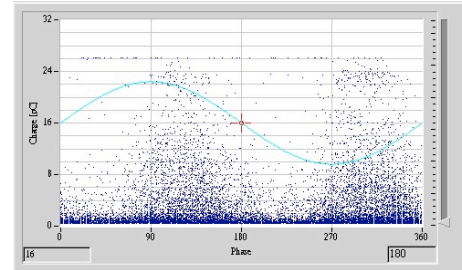
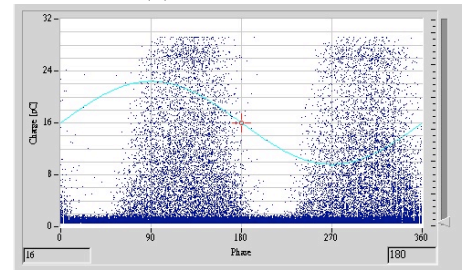
圖 8 施加電壓為 5.7 kV 時之局部放電圖譜

在加壓過程中，套管測試點於 4.7 kV 時有觀察到短暫的局放訊號，但旋即消失。然而，兩個內部感測器皆未測得放電訊號。一直到 5.7 kV 時，兩個內部感測器始測得放電訊號，且一直持續存在。此時，套管測試點並未觀察到放電訊號。如圖 7 所示。

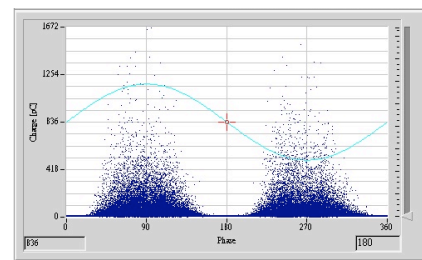
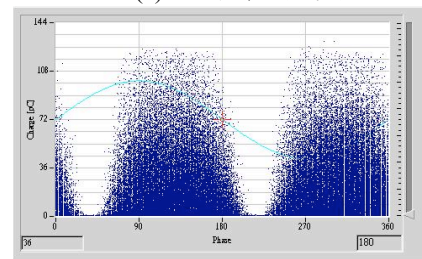
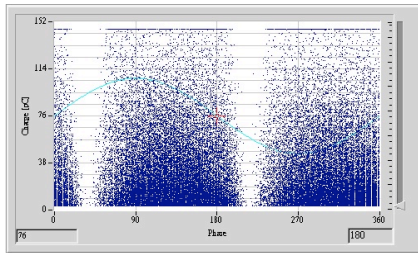
圖 9 施加電壓為 8.9 kV 時之局部放電圖譜

電壓持續增加至 8.9 kV，套管測試端子始又測得放電訊號，但該訊號在測試電壓擾動後，旋即消失。同時，內部感測器皆持續測得相似放電訊號，如圖 8 所示。

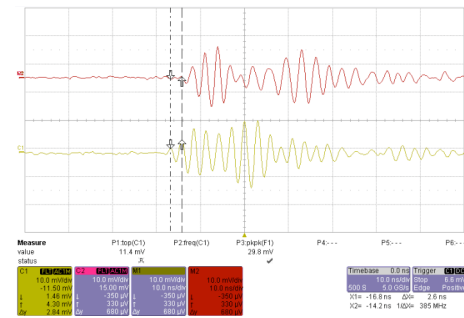
圖 11 施加電壓為 11 kV 時之局部放電波形

圖 12 所示為內部感測器 1 及 2，於施加電壓為 11 kV 時所測得之局部放電波形，兩者波形之時間差為 2.4 ns。假設電磁波在絕緣油中的傳播速度為  $3 \times 10^8$  m/s，則該局部放電源位置與內部感測器 1 與 2 之距離差約為 72 公分。

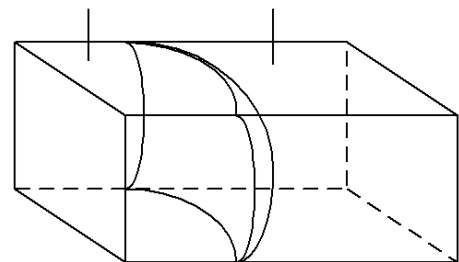
圖 12 局部放電源定位圖

由式 1 可知，僅有兩個感測器並無法計算局部放電源的位置，只能估算可能之發生平面。圖 12 為局部放電源之定位圖，圖中之曲面即為可能發生位置。考量實際線圈之佈置，該曲面經過 S 相線圈。基此，該變壓器之局部放電源應在 S 相線圈，與前述推論相符。

此外，本文案例之感測器雖僅有兩個，不足以用做精準定位局部放電源。然而，兩個內部感測器亦可做概略之局部放電源的定位，定位結果顯示異常點位於S相線圈內。與感應加壓之觀察結果一致。

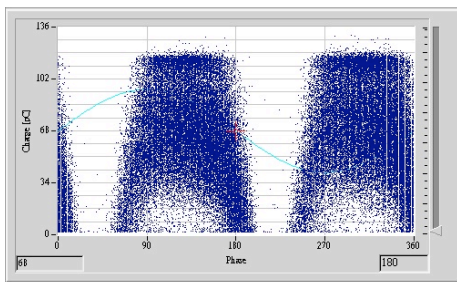
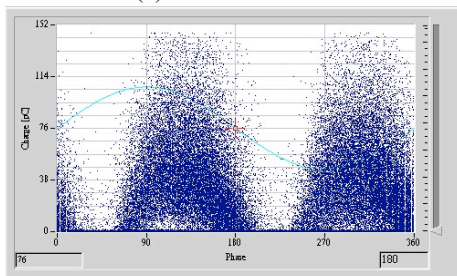
圖 10 施加電壓為 9.7 kV 時之局部放電圖譜

加壓至 9.8 kV 時，內部感測器測得圖 10 之圖譜。一直到測試終了前，套管測試端子的測得訊號皆不強烈。根據經驗顯示[6]，此類型放電較常出現在絕緣紙絕緣不良，如圖 11 所示。

變壓器之局部放電測試顯示，內部感測器具有較高靈敏度，且可有效隔離背景雜訊干擾。局部放電圖譜顯示，該放電特徵為絕緣紙絕緣不良所導致。與變壓器外殼破損進水，有一致性之觀察。
