中壓電纜終端處理頭活線局部放電檢測案例探討 The Case Study of On-Line PD Measurement on MV Cable Terminations

邱敏彥 李長興 黃智賢
Min-Yen Chiu Chang-Hsing Lee Chih-Hsien Huang
震江機電技術顧問股份有限公司
Chan-Ching Electric Technique Consulting CO.,LTD
Hsinchu, Taiwan, R. O. C.
Chan.ching@msa.hinet.net

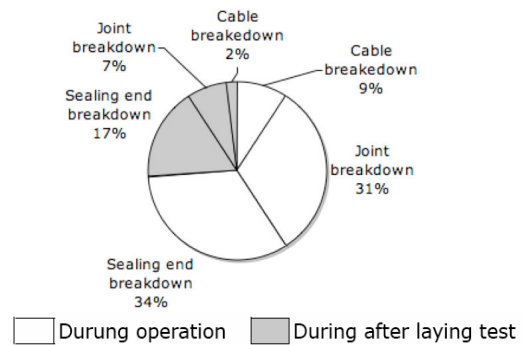
圖 1：電纜事故原因統計圖

目前電力電纜製造技術的提升，且在品質的控管下，所以一般電力電纜都不會有什麼問題出現，但是因電纜故障造成中壓電力系統的短路停電事故卻時有所聞，因此根據統計[1]電纜事故發生在電纜本體的只佔了11%(圖1)而已，其餘大部分的電纜事故都發生在電纜接續匣(Cable Joint)及電纜終端處理頭(Cable Termination)上，而造成電纜接續匣或電纜頭事故的原因，不是電纜頭本身材質上的不良，反而是大多為安裝過程中施工上的瑕疵所致，若施工上因切痕過深或殘留空氣及導電雜質在電纜頭裡等瑕疵，或是外半導與應力錐處理不良，這些瑕疵都會造成電纜頭內部電力梯度的分佈不均，並產生局部的過壓放電，在不正常的電應力破壞下會導致絕緣劣化，最後崩潰並造成短路事故。

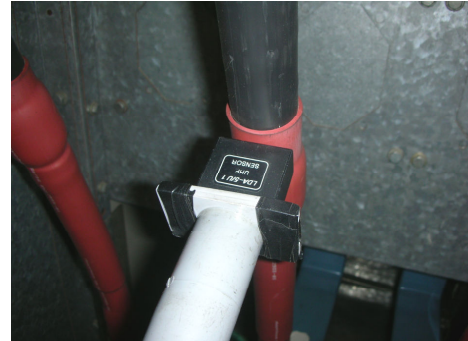
圖 5：電纜頭局部放電現場實測

響應在 70MHz~1.3GHz 之間，但本文所使用的局部放電測試儀器的頻寬只有 50MHz，所以感測器進來的訊號需經過降頻並轉換成 VHF 頻帶，然後再給測試儀器使用，圖 5 是現場用 UHF 感測器在電纜頭末端的接地線或遮蔽層來測量局部放電的訊號，以下的案例全是應用此方法所測量到的電纜頭異常放電。

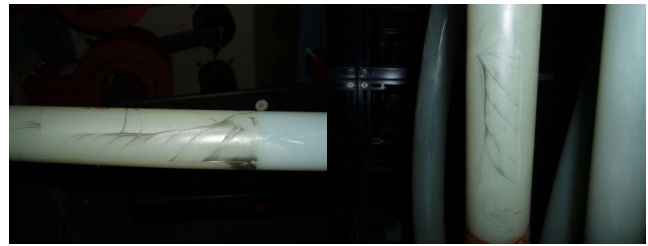
圖 8：解剖電纜頭後發現的放電位置

因為經由局部放電檢測得知電纜頭有異常放電的訊號，所以決定更換有異常放電訊號的電纜頭，後來經解剖電纜頭後就發現因空氣殘留於電纜頭內的放電現象，而且已經明顯的碳化(圖 8)，此外也包括絕緣體因施工移除外半導體時的切痕過深的放電現象。

b. 切痕過深的放電

a. 殘留電纜頭內部的空氣放電

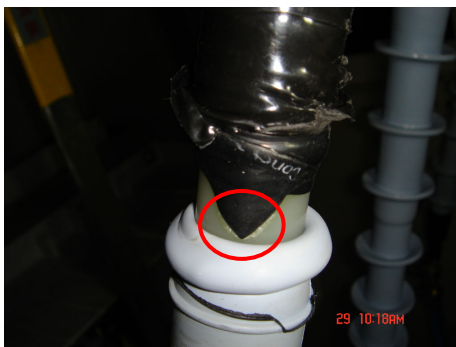
a. 半導體膠帶纏繞不良造成的放電

圖 13 都是應力錐未套入外半導體的案例，但圖 13.a 除了應力錐未套入外半導體外，其半導體膠帶也因纏繞不良而造成放電，這個放電位置將是以後此電纜頭崩潰事故的位置。

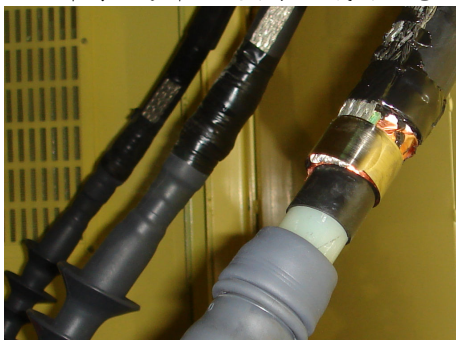
b. 應力錐未套入外半導體

圖 13.b 也是應力錐未套入外半導體，但是其外半導體切割平整，此時電場強度雖大但電應力仍平均分佈在外半導體周遭，此時電應力破壞會集中在最脆弱的點上，如果外半導體切割不完整時，會於切割不完整的區域開始放電破壞。

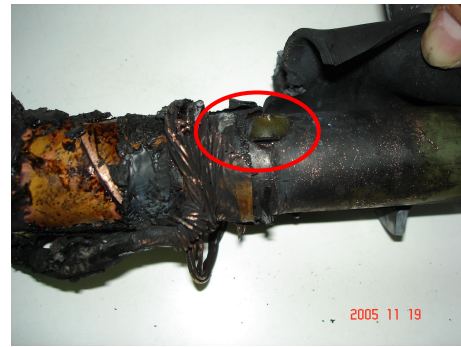
圖 14：應力錐未套入外半導體造成的事故

應力錐未套入外半導體的事故就如圖 14 所示，此種事故是直接的對地故障，故障電流較大，而且會有明顯的從中心導體到接地層的閃絡痕跡出現，

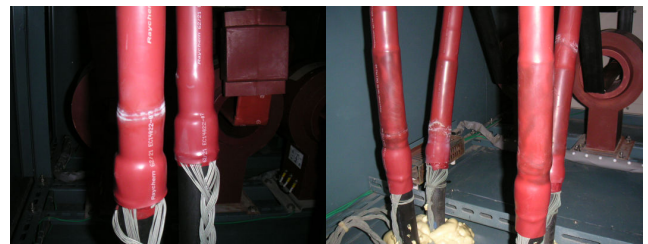
圖 15：因環境因素造成電纜頭的外部放電

除了施工上的瑕疵會造成電纜頭放電外，另外還會受到環境因素影響而造成外部放電，通常這些外部放電不須任何儀器檢測，只要靠目視檢查即可，從圖 15 可以清楚的看出電纜頭的外部放電，這些放電都是因環境的溼度讓電纜頭表面的電力梯度分佈不平均，當某些區域的分壓大於其崩潰電壓時，就會開始產生局部放電，但外部放電通常危險性不高，但是如果沿著導體到接地間的外部放電時，那就有可能出現如圖 16 般的沿面閃絡放電。

電纜頭的外部放電量會隨著環境的改變而改變，當溼氣相當大時可能放電量也大，同時有可能聽到放電的聲音及所表面產生閃絡的紫外光，但如果外在環境改變時，其放電現象有可能也會隨著消失。
