## 電纜終端之局部放電圖譜辨識 Recognition of partial discharge Patterns in cable terminations

### 摘要

### Abstract

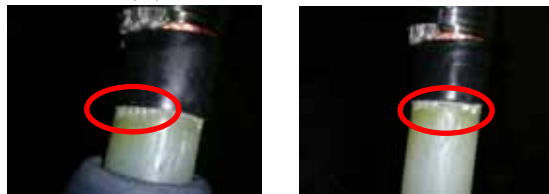
圖 4：應力錐未套到外半導的老化發展

(A)瑕疵置入線上電纜終端

(B)一年後絕緣層變化 (C)二年後絕緣層變化

根據筆者經驗，人為之電纜終端製作瑕疵可略分為應力錐未定位、施工切痕太深、異物侵入等。經驗顯示，不同程度之電纜終端瑕疵，除了嚴重瑕疵外，並不一定會有立即性之危險，亦即不一定會在竣工測試時被觀察到，其需要一定時間劣化後，方能被檢測到。根據經驗，不同類別之瑕疵的劣化速度不同，應力錐未定位所導致之劣化崩潰時間往往最長，而切痕太深及異物侵入之劣化崩潰時間最短。圖所示為應力錐未定位所造成之局部放電劣化過程，可比照參考文獻之劣化階段。

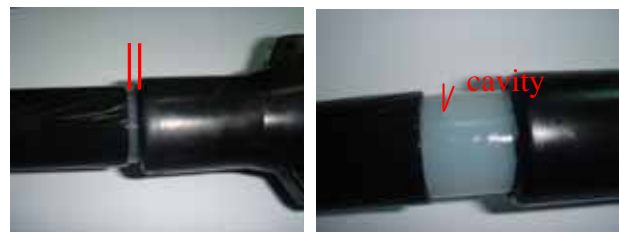
圖 7：人為之瑕疵

(a) 應力錐未定位

(b) 殘留氣泡

(c) 殘留外半導

(d) 大頭針侵入

- 殘留氣泡：未塗矽膠，使應力錐前方留有氣隙。
- 殘留外半導：在製作電纜頭時，額外留下一條外半導帶在絕緣材料上。
- 應力錐未定位：在製作電纜頭時，故意將應力錐不與外半導或遮蔽層相連。
- 大頭針侵入：於組裝好之電纜頭，額外插入大頭針。

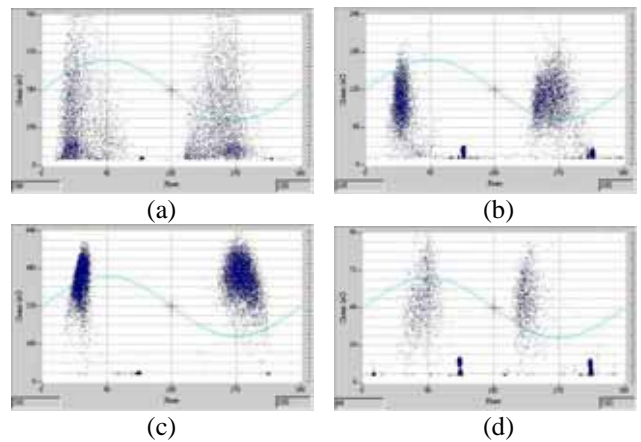
圖10：放電圖譜

圖10為電纜頭殘留外半導於絕緣層上之放電圖譜。其放電位置的分佈是位於 $0^{\circ}$ 到 $90^{\circ}$ 與 $180^{\circ}$ 到 $270^{\circ}$ 二個象限。二個象限內放電的量值都是極為相似的，且其中一個放電位置會位於象限的中間另一個則會位於所施加參考電壓的峰值處。此放電圖譜的特性是相似於電暈放電的特性。

圖8至圖10的象限圖譜是於實驗室內執行局部放電量測所產生之結果。所有的測量結果都有著相似對稱的放電相位區域： $0^{\circ}\sim 90^{\circ}$ 與 $180^{\circ}\sim 270^{\circ}$ ，相似的頻帶範圍：直到800MHz的寬頻範圍。

所有的放電圖譜中只有殘留氣泡的圖譜具有不對稱的特性，且其圖譜中最大放電量的位置是出現在靠近參考電壓的峰值處。殘留外半導的放電圖譜為相似電暈放電的圖譜。應力錐未定位與大頭針入侵的放電圖譜則相當對稱。表1為以上瑕疵的放電特性總表。

放電相位	對稱性	最大量位置	放電形式
應力錐未定位	$0\sim 90, 180\sim 270$	對稱	象限中間	特殊放電
殘留氣泡	$0\sim 90, 180\sim 270$	不對稱	參考電壓峰值	外部放電
殘留外半導	$0\sim 90, 180\sim 270$	對稱	象限中間/參考電壓峰值	電暈放電
大頭針入侵	$0\sim 90, 180\sim 270$	對稱	象限中間	特殊放電
