## 特高壓油浸式變壓器之現場局部放電量測

### On-site Partial Discharge Measurement on EHV Oil-immersed Transformer

震江機電技術顧問(股)公司

台電綜合研究所

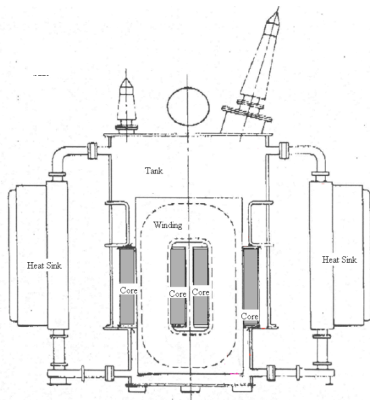
圖 1 外鐵式變壓器構造圖

壓器 (345 kV/4.16 kV/4.16 kV) 之 R 相避雷器 (370 kV) 動作並且毀損。避雷器更換完成後之完工試驗[1]中，發生高壓側線圈對地絕緣不良，如表 1 之第一次測試結果所示。此外，目視檢查時，亦發現變壓器高壓側 R 相套管有污損。因此，遂對變壓器進行開蓋目視檢測。此時，發現避雷器底座有裂縫，且變壓器內部有水漬。由於該變壓器為外鐵型變壓器，如圖 1 所示，且內部空間不足，故無法進行詳細內檢。基此，遂對該變壓器進行濾油動作。變壓器之保養完成後，再次進行檢測，並加做繞組變形試驗。試驗結果顯示一切正常，如表 1 第二次測試結果所示。

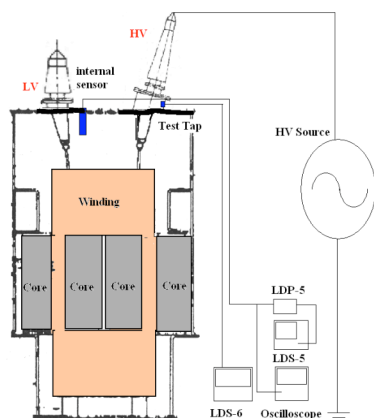
圖 2 現場局部放電量測接線示意圖

由於低壓線圈之感應電壓試驗時，S 相二次側激磁電流過大，無法通過感應電壓測試。基此，現場局部放電測試時使用加壓車由變壓器 S 相高壓側加壓，局部放電測試儀器包含 LDIC LDS-6, LDS-5, and Lecroy WaveRunner 64Xi，接線圖如圖 2 所示。

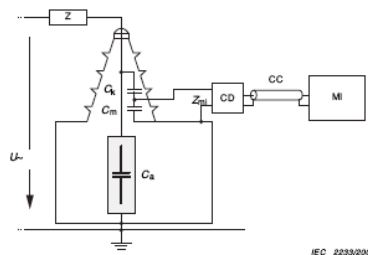
圖 3 套管測試端子之接線圖

現場局部放電量測使用兩種型式的感測器，一為套管型式[2,3]，一為電磁型之內部感測器[5]。套管型式係利用套管作為耦合電容，並使用其測試端點作為輸出點，如圖3所示。

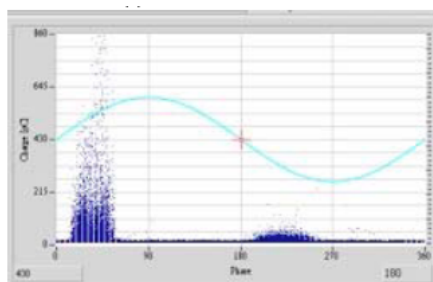
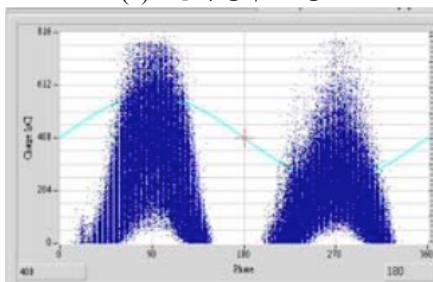
圖 11 油浸式變壓器典型放電圖譜[6]

變壓器之局部放電測試顯示，內部感測器具有較高靈敏度，且可有效隔離背景雜訊干擾。局部放電圖譜顯示，該放電特徵為絕緣紙絕緣不良所導致。與變壓器外殼破損進水，有一致性之觀察。
